TRANSACTION

Votre N° de dossier : MA2203033156

Bien immobilier expertisé : **27 RUE DES HEROS (ANCIENNE ECOLE
ELEMENTAIRE ET PERISCOLAIRE)
67610 LA WANTZENAU
Bat. N/A; Etage N/A; Porte N/A**

DOSSIER TECHNIQUE AMIANTE

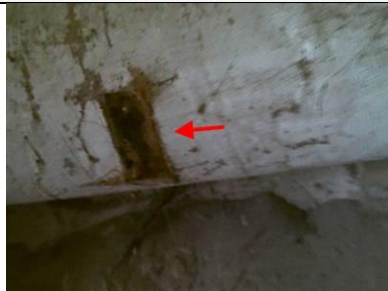
LOCALISATION	COMPOSANT DE LA DESCRIPTION	DESCRIPTION	CONCLUSION (JUSTIFICATION)	ETAT DE CONSERVATION	PHOTO
Rez de chaussée - Entrée	1. Flocages, Calorifugeages, Faux plafonds - Flocages, Calorifugeages, Faux plafonds	Calorifugeages	Absence d'amiante (Après analyse en laboratoire)

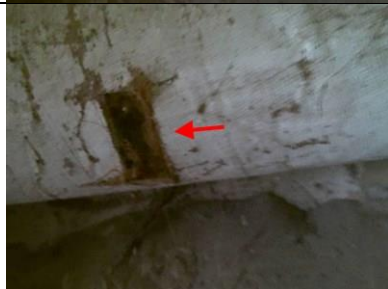
Sous-Sol 1 - Cave	1. Flocages, Calorifugeages, Faux plafonds - Flocages, Calorifugeages, Faux plafonds	Calorifugeages	Absence d'amiante (Après analyse en laboratoire)

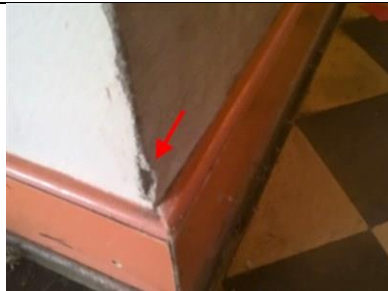
Rez de chaussée - Entrée	3 - Parois verticales intérieures - Murs et cloisons maçonnés	Enduit à base de ciment projeté	Absence d'amiante (Après analyse en laboratoire)

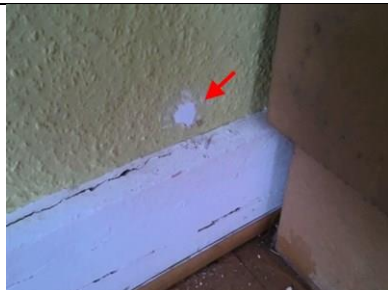
Rez de chaussée - Dégagement 1	3 - Parois verticales intérieures - Murs et cloisons maçonnés	Enduit à base de ciment projeté	Absence d'amiante (Après analyse en laboratoire)		
Rez de chaussée - WC 1	3 - Parois verticales intérieures - Murs et cloisons maçonnés	Enduit à base de ciment projeté	Absence d'amiante (Après analyse en laboratoire)		
Rez de chaussée - Cuisine	3 - Parois verticales intérieures - Murs et cloisons maçonnés	Enduit à base de ciment projeté	Absence d'amiante (Après analyse en laboratoire)		
Rez de chaussée - Salle 1	3 - Parois verticales intérieures - Murs et cloisons maçonnés	Enduit à base de ciment projeté	Absence d'amiante (Après analyse en laboratoire)

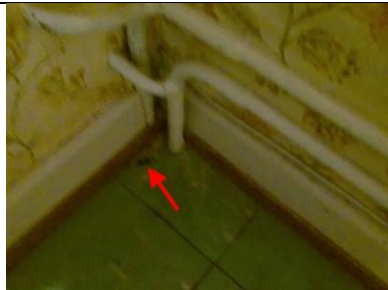
2ème étage 1 - Grenier	3 - Parois verticales intérieures - Murs et cloisons maçonnés	Enduit à base de plâtre projeté	Absence d'amiante (Après analyse en laboratoire)		
1er étage 1 - WC 2	3 - Parois verticales intérieures - Murs et cloisons maçonnés	Enduit à base de plâtre projeté	Absence d'amiante (Après analyse en laboratoire)		
logement 2 - Debarras	5 - Planchers et planchers techniques - Revêtements de sols	Dalle de sol verte	Absence d'amiante (Après analyse en laboratoire)

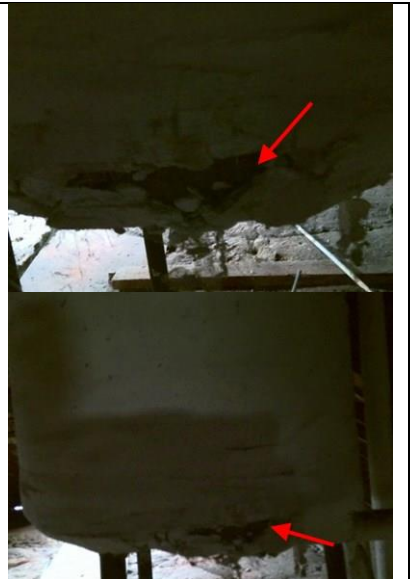
3ème étage - Grenier 3	1. Flocages, Calorifugeages, Faux plafonds - Flocages, Calorifugeages, Faux plafonds	Calorifugeages	Absence d'amiante (Après analyse en laboratoire)

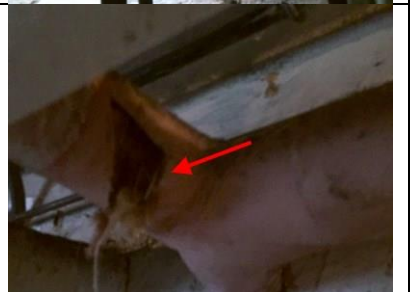
Sous-Sol 2 - Cave 2	1. Flocages, Calorifugeages, Faux plafonds - Flocages, Calorifugeages, Faux plafonds	Calorifugeages	Absence d'amiante (Après analyse en laboratoire)

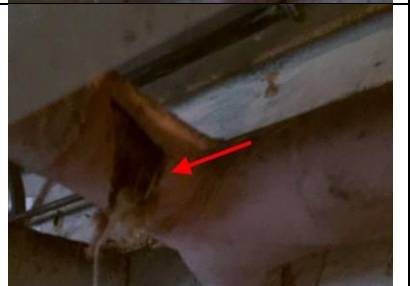
Sous-Sol 2 - Chauffage	1. Flocages, Calorifugeages, Faux plafonds - Flocages, Calorifugeages, Faux plafonds	Calorifugeages	Absence d'amiante (Après analyse en laboratoire)

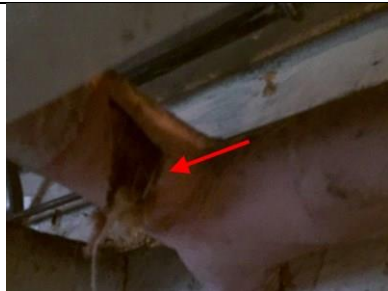
Sous-Sol 2 - Pièce 1	1. Flocages, Calorifugeages, Faux plafonds - Flocages, Calorifugeages, Faux plafonds	Calorifugeages	Absence d'amiante (Après analyse en laboratoire)

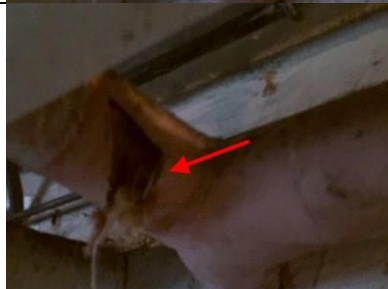
Sous-Sol 2 - Pièce 2	1. Flocages, Calorifugeages, Faux plafonds - Flocages, Calorifugeages, Faux plafonds	Calorifugeages	Absence d'amiante (Après analyse en laboratoire)

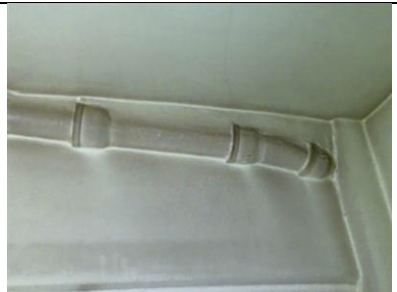
LOCALISATION	IDENTIFIANT + DESCRIPTION	JUSTIFICATION DE NON-PRELEVEMENT	ETAT DE CONSERVATION	PHOTO
Rez de chaussée - WC 1	<p>Identifiant: ZPSO001</p> <p>Description: Conduits</p> <p>Composant de la construction: 3. Conduits, canalisations et équipements intérieurs - Conduits de fluides (air, eau, autres fluides)</p> <p>Partie à sonder: Conduits</p> <p>Liste selon annexe.13-9 du CSP: B</p>	Sur jugement de l'opérateur	<p>Matériau non dégradé</p> <p>Résultat EP**</p> <p>Préconisation : Il est recommandé de réaliser une évaluation périodique.</p>	
Sous-Sol 1 - Cave	<p>Identifiant: ZPSO001</p> <p>Description: Conduits</p> <p>Composant de la construction: 3. Conduits, canalisations et équipements intérieurs - Conduits de fluides (air, eau, autres fluides)</p> <p>Partie à sonder: Conduits</p> <p>Liste selon annexe.13-9 du CSP: B</p>	Sur jugement de l'opérateur	<p>Matériau non dégradé</p> <p>Résultat EP**</p> <p>Préconisation : Il est recommandé de réaliser une évaluation périodique.</p>

<p>logement 2 - Salle de bains</p>	<p>Identifiant: ZPSO006 Description: Conduits Composant de la construction: 3. Conduits, canalisations et équipements intérieurs - Conduits de fluides (air, eau, autres fluides) Partie à sonder: Conduits Liste selon annexe 13-9 du CSP: B</p>	<p>Sur jugement de l'opérateur</p>	<p>Matériau non dégradé</p> <p>Résultat EP**</p> <p>Préconisation : Il est recommandé de réaliser une évaluation périodique.</p>

Résultat EP : Il est recommandé de réaliser une évaluation périodique.
